INWESTOR  
WSPÓLNOTA MIESZKANIOWA  
58-300 WAŁBRZYCH  
UL. MARII KONOPNICKIEJ 9

<b>REMONT ELEWACJI WRAZ Z DOCIEPLENIEM BUDYNKU – UL. MIAŁA KONOPNICKIEJ 9 DZ. NR 76/1, OBRĘB ŚRODMIEŚCIE 27</b>	OBIEKT/ZAKRES OPRACOWANIA		BRANŻA	
	<b>RYSUNEK</b> <b>INWENTARYZACJA</b> <b>TYTUŁ</b>		<b>ARCHITEKTURA</b> <b>STADIUM</b> <b>DATA</b> <b>INW</b> <b>04.03.2013</b> <b>SKALA</b> <b>NR PYS.</b> <b>1:100</b> <b>2/INW</b>

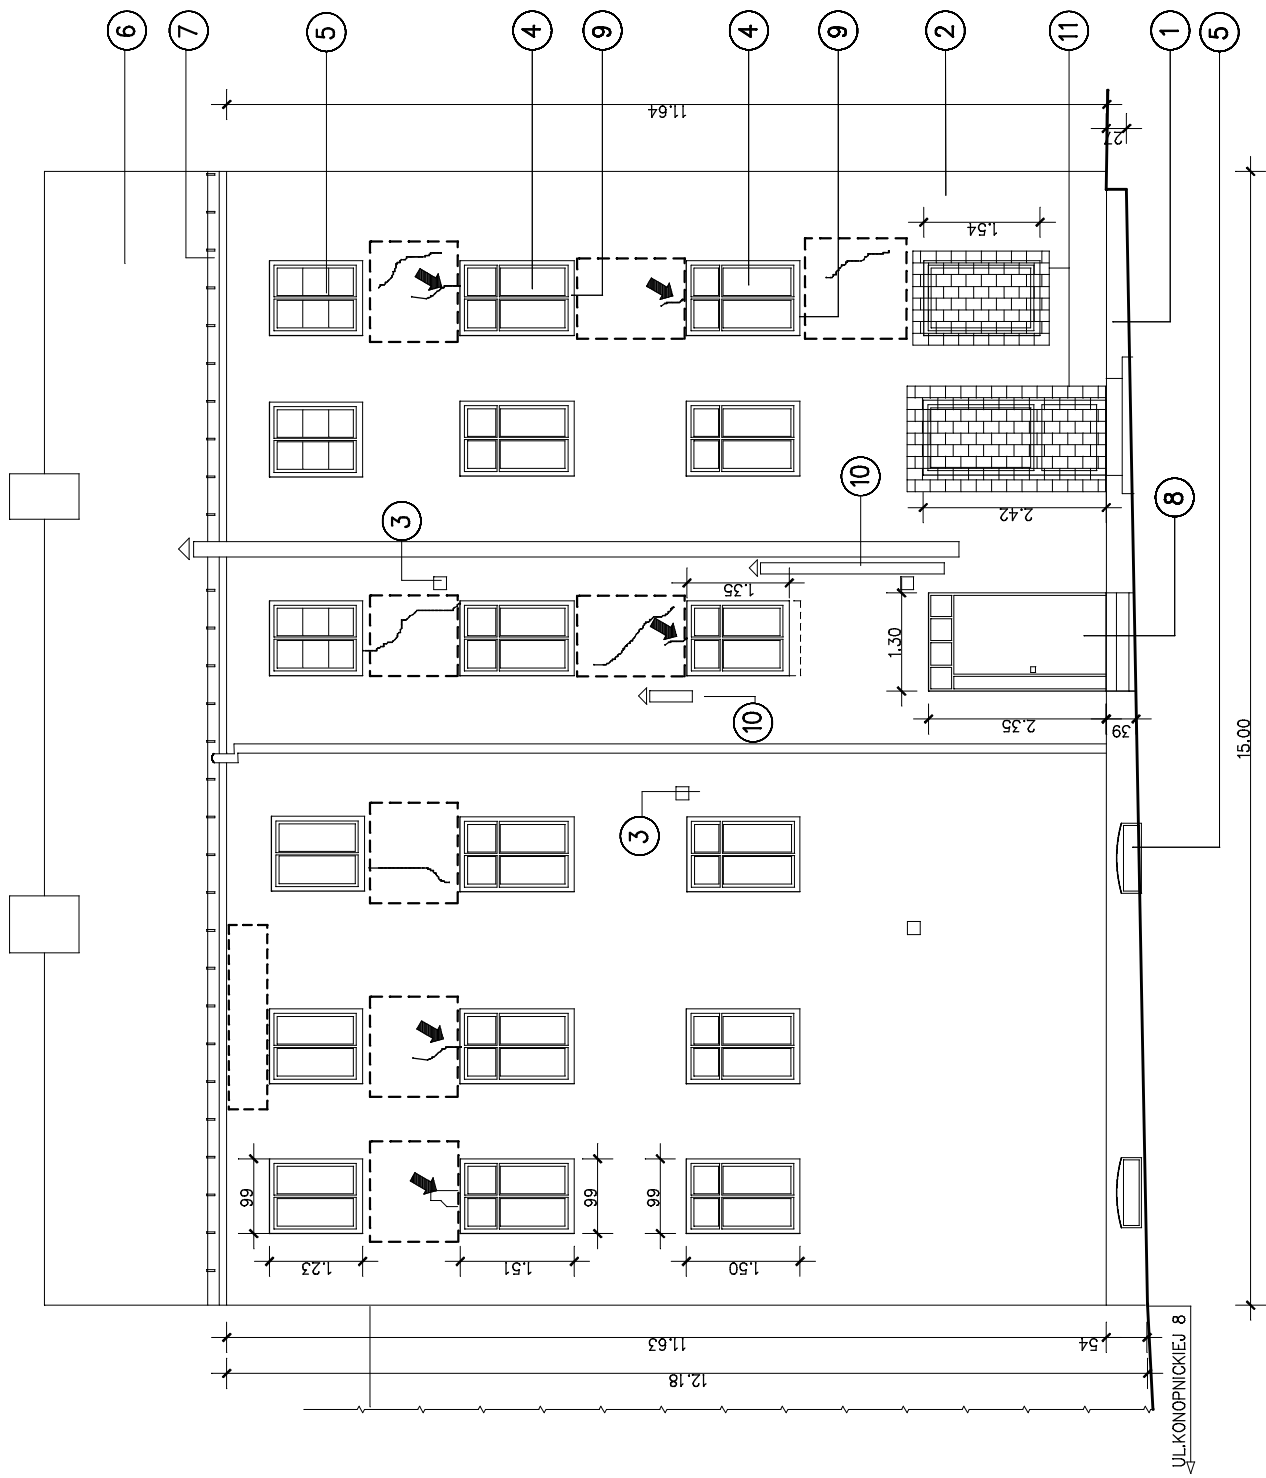
1	KOKOŁ – BLOKI Z PIASKOWCA POKRYTE SPEKANTYM TYNKIEM CEMENTOWYM, GŁADKIM
2	ELEWACJA – TYNK CEMENTOWO–WAPIENNY, MOGNO SPEKANTY POKRYTY SPEKAN I ŻLUSZCZONA, POWŁOKĄ MALARSKĄ
3	WENTYLACJA – OTWORY WENTYLACJI WYWNEJ
4	OKNA – DREWNIANE, SKRZYŃKOWE, Z POWŁOKĄ MALARSKĄ
5	OKNA – DREWNIANE, KROSNOWE
6	POKRYCIOE DACHOWE – DACHÓWKA KARPÍÓWKA W " KORONKE "
7	RYNNY I RURY SPUSTOWE – BLACHA STALOWA OCYNK.
8	DRZWI WEJŚCIOWE – STALOWE, PEŁNE Z NASZCIEŁEM,EWALIOWANE
9	PARAPETY, OBROBKÍ BLACHARSKIE – BLACHA STALOWA, OCYNK.
10	WENTYLACJA – BLASZANE KOMINKI WENTYLACYJNE
11	KRATY – PRĘTY OKRĄGLE STALOWE, EMALIOWANE

ZARYSOWANIE ŚCIAN I PEKNIECIA W PASACH MIĘDZYOKIENNYCH I W CZĘŚCIACH NADPROŻYCH USZKODZENIA ELEWACJI – ZARYSOWANIE I PEKNIECIA ŚCIAN UBYTEKI W TYNKU, WYPLUKANE SPONY, WIDOCZNE NALOTY PLEŚNI, BRAK IZOLACJI PRZECIWMOCIOWEJ

FRAGMENT ŚCIANY PRZEZNACZONY DO NAPRAWY

NADPROŻE PRZEZNACZONE DO NAPRAWY
